reconstructieplan

Fogelsanghstate ontwerp L.P.Roodbaard 1840

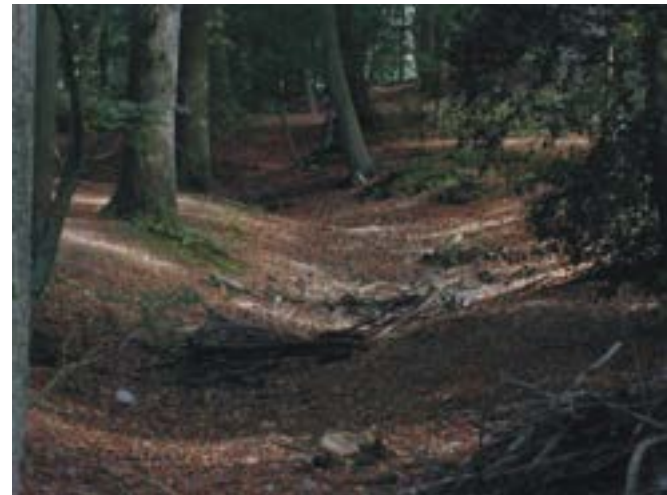
zijarm van de Zwanenvijver, opgedroogd

- verwijderen van bladlaag uit de Grote Vijver en de Gracht
  - verwijderen bagger en bladlaag uit de Zwanenvijver en de Rododendronvijver
  - verwijderen van bagger en bladlaag uit de waterlopen
  -

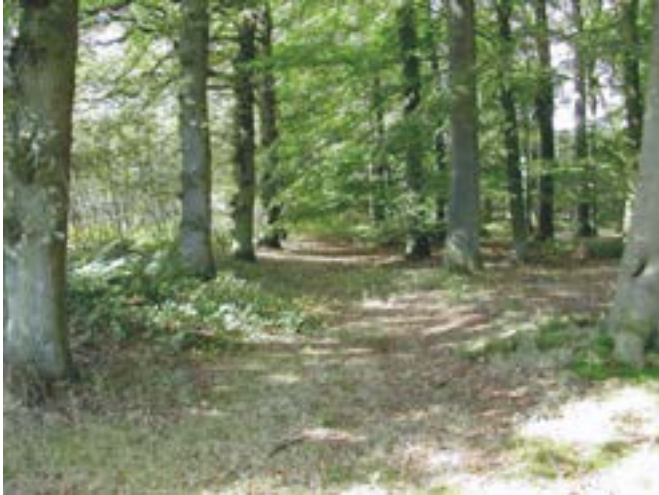
bomenlaan, dichtgegroeid

- uitzetten van het oorspronkelijk tracé van paden
  - herstel van wandelpaden door ophoging en stabilisatielaag
  - beplanten van sluippaden
  - stabiliseren van lanen i.v.m. onderhoud bos (toegankelijkheid materieel)

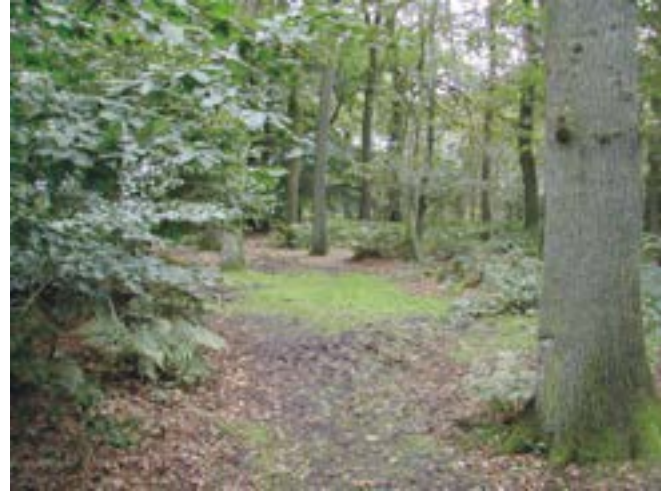
paden slecht begaanbaar

De paden in het gedeelte van het terrein tussen de Gracht en het Hertenkamp en rondom de Grote Vijver is als gevolg van een te hoge grondwaterstand ontoegankelijk.

- plaatsen van peilbuizen i.v.m. peilingen grondwaterstand
  - aanbrengen van horizontale en verticale drainage
  - aanleg van een greppel voor afvoer water

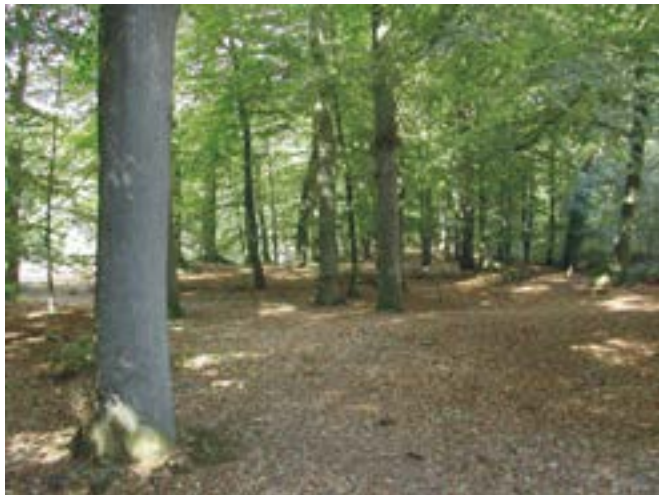
weinig oriëntatie, paden verdwenen

Als gevolg van de ontoegankelijkheid van de paden is een aantal sluippaden ontstaan. Het oorspronkelijk tracé kan worden bepaald aan de hand van historische kaarten en een terreininventarisatie.

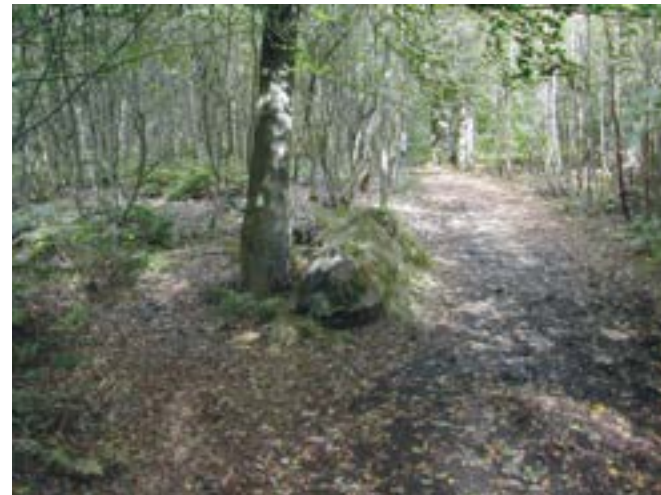
paden slecht begaanbaar

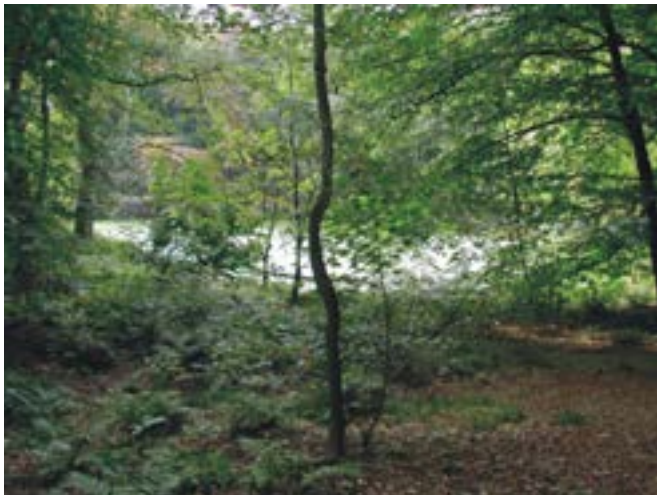
zicht op Zwanenvijver vertroebelt

- verwijderen van opschot rondom de vijverrand (afzetten onder maaiveld)
  - aanplant van de struiklaag
  - herstel Rododendrongroepen (onder andere eiland vijver)
  - opstellen van een verjongingsschema voor de lanen
  - aanplant eiken in lanen

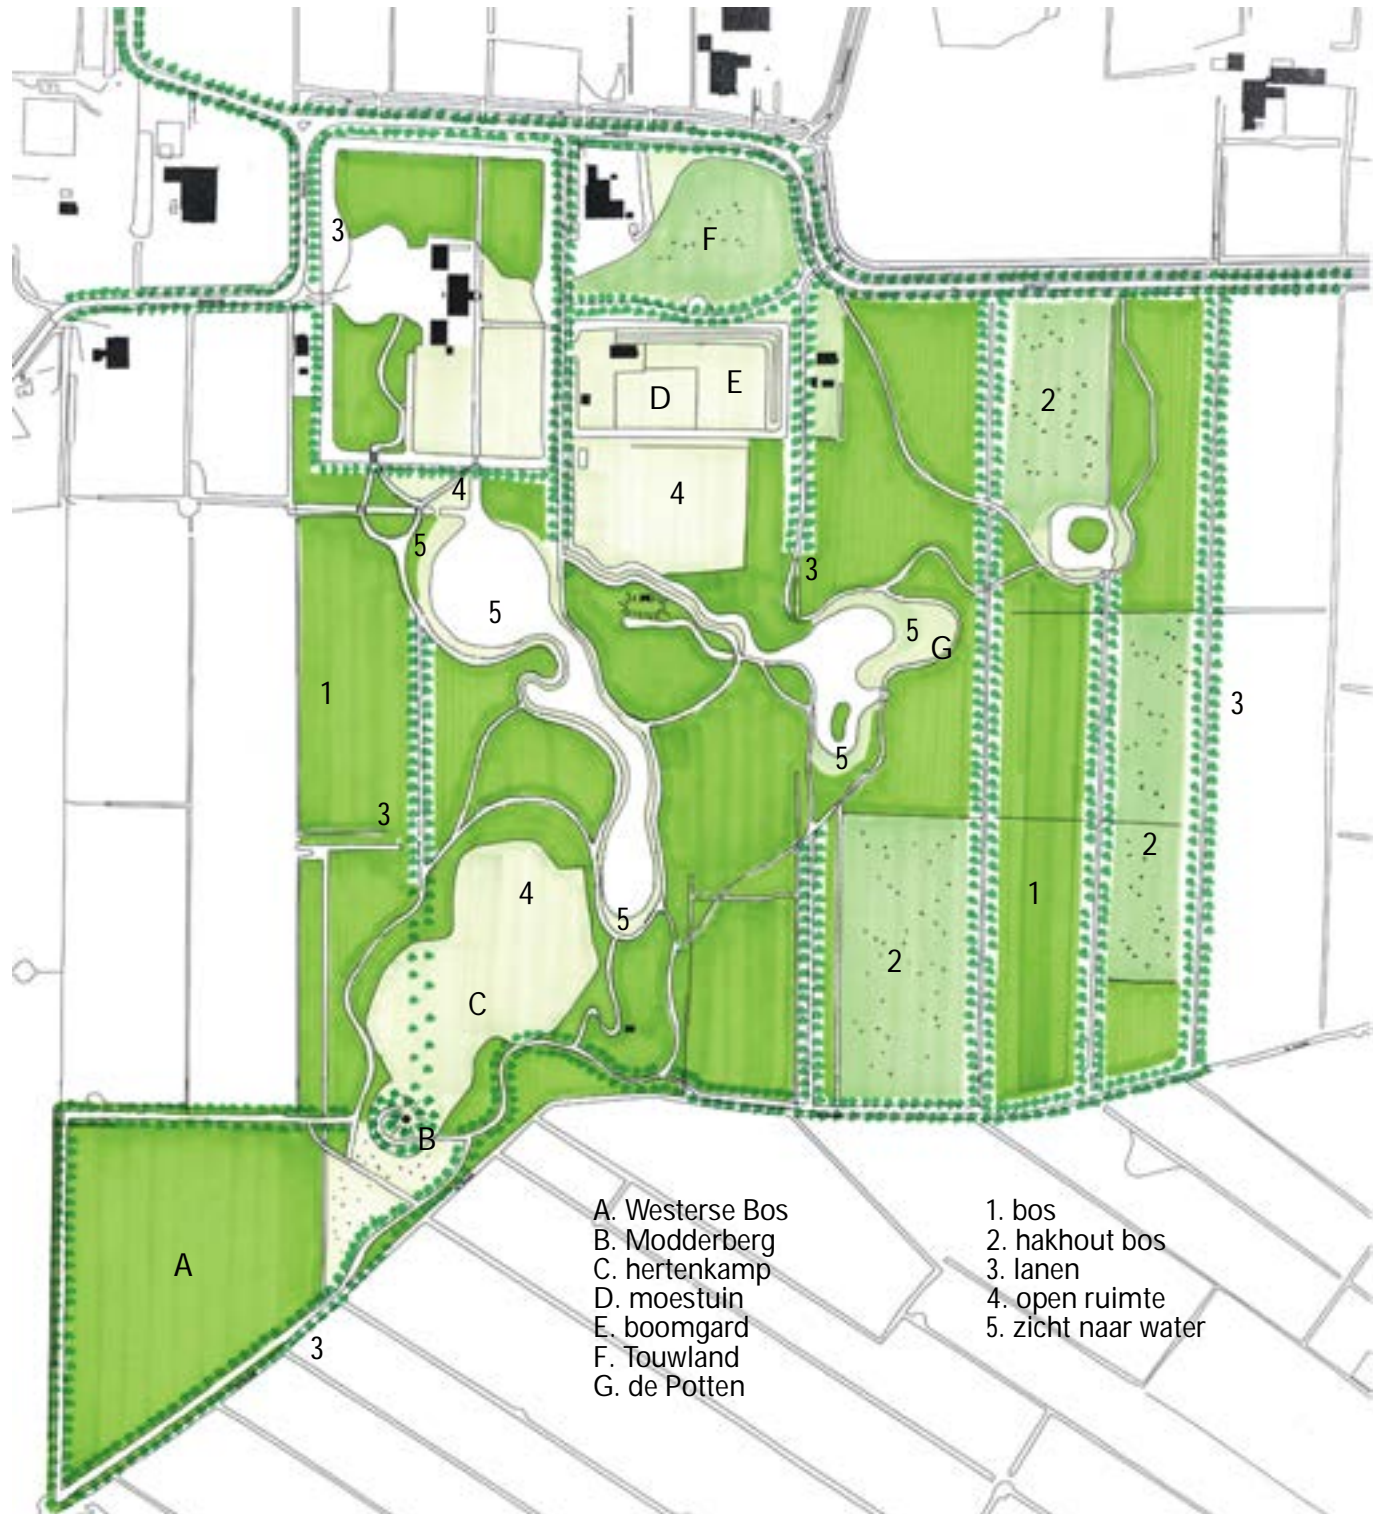
A. Westerse Bos  
 B. Modderberg  
 C. hertenkamp  
 D. moestuin  
 E. boomgard  
 F. Touwland  
 G. de Potten

1. bos  
 2. hakhout bos  
 3. lanen  
 4. open ruimte  
 5. zicht naar water
